## AKÇASU MAHALLESİ DEĞİRMENİ

### Kızıltan ULUKAVAK

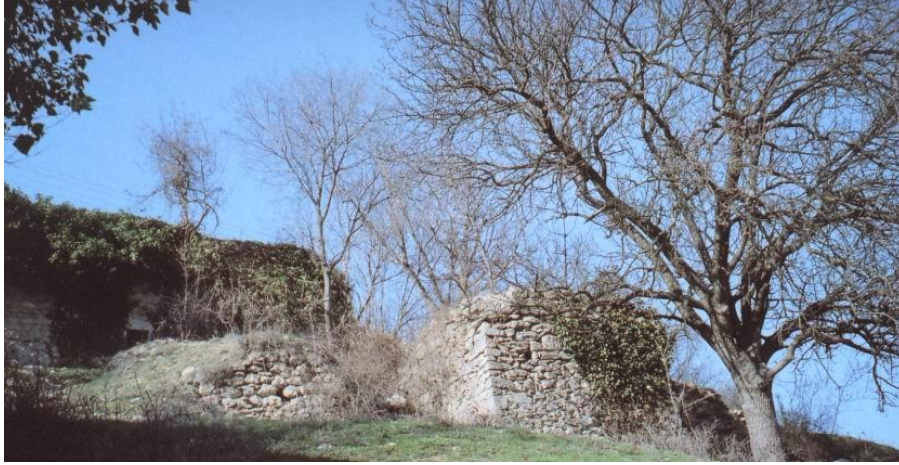
Bugün, değirmenden geriye sadece, etrafı taş duvarlarla örölü, oluk biçimindeki iki kargir havuz kalmıştır. Değirmenin bugünkü kalıntılarına bakıp, zaman zaman burası “*Roma Hamamı*” olabilir gibi yakıştırmalara da kalkışılmaktadır. Değirmen alanının, 1940’lı yıllardan bu yana son 75 yılını bilen ve yakından gözlemleyen bu satırların yazarı, değirmen alanının bugün olduğu gibi, çocukluğunda 75 yıl önce de, yabani otlar, dikenli çalılar ve ağaççıklarla kaplı olduğunu; değirmenin havuz biçimindeki oluklar dışındaki diğer bölümlerinden hiçbir kalıntının mevcut bulunmadığını ve değirmenin üstü örtülü, kapalı mekanları hakkında da bir bilgi sahibi olunmadığını belirtmiştir.

Akçasu değirmeninin kalıntıları (2007)

Aşağıdaki fotoğraftan da görülebileceği üzere, Akçasu değirmeninin restorasyonunun hiçbir tarihsel ve kültürel işlevi ya da yararı olamaz. Zaten, değinildiği üzere uygun koşullar olmadığından yapıldığı zamanda da, bir bütün olarak değirmen, sürekli işlevsel bir nitelik ve önem kazanamamıştır. Geçmiş yıllarda Safranbolu için önem arzeden değirmenler, daha önce sözü edilen Gümüş ve Dereköy değirmenleridir.
